EROSÃO

LOCAL: PROLONGAMENTO DA AVENIDA MARCOLINO ANTONIO ROSA

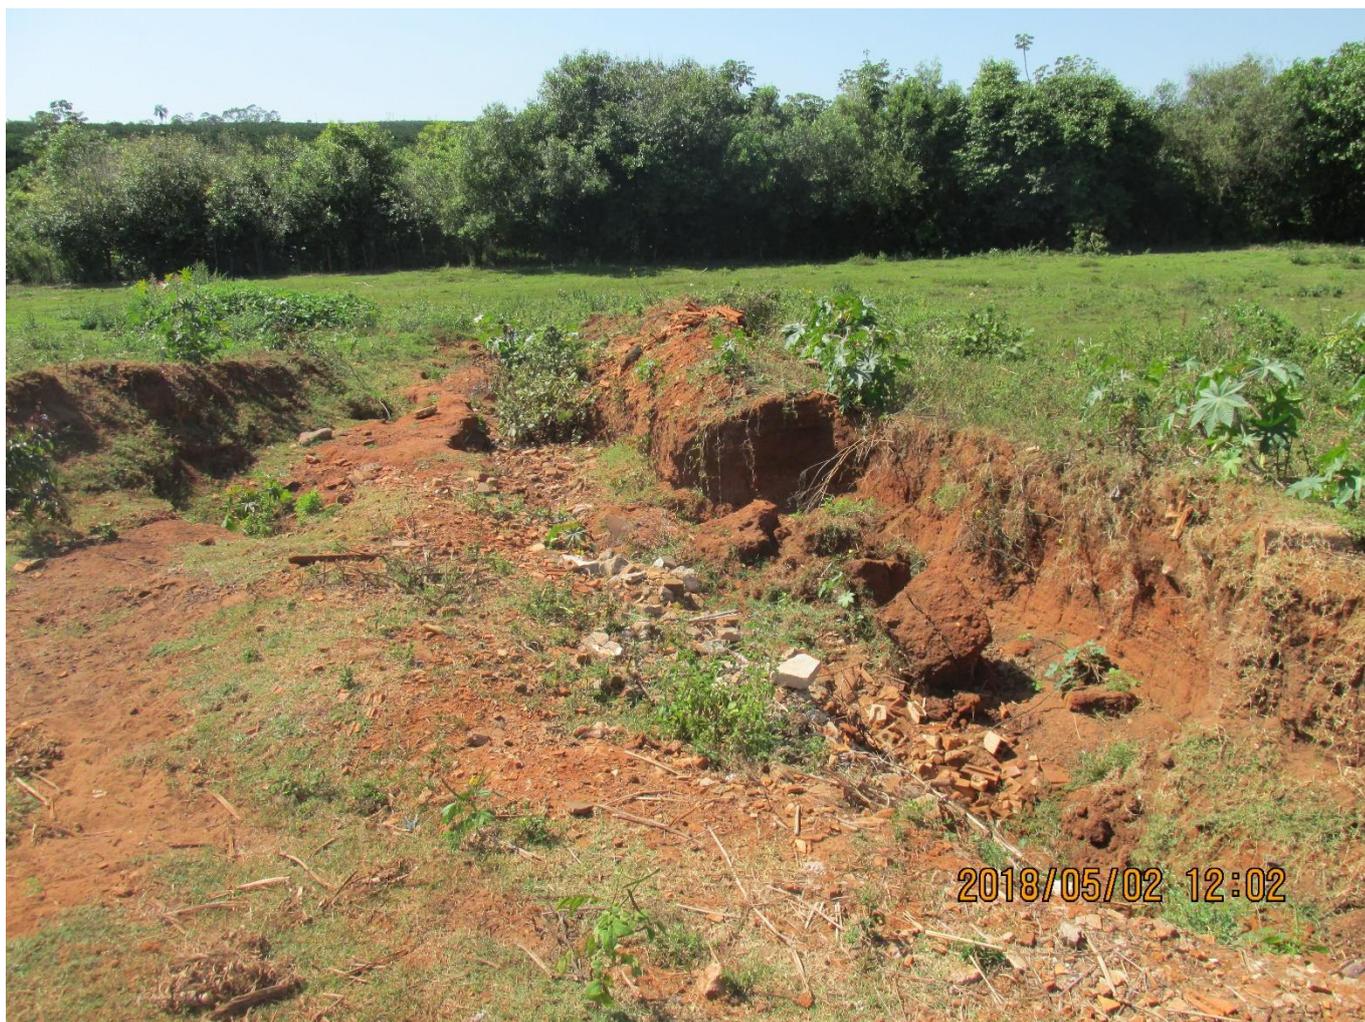
TRECHO 01

Início da erosão no termino da Avenida Marcolino Antonio Rosa

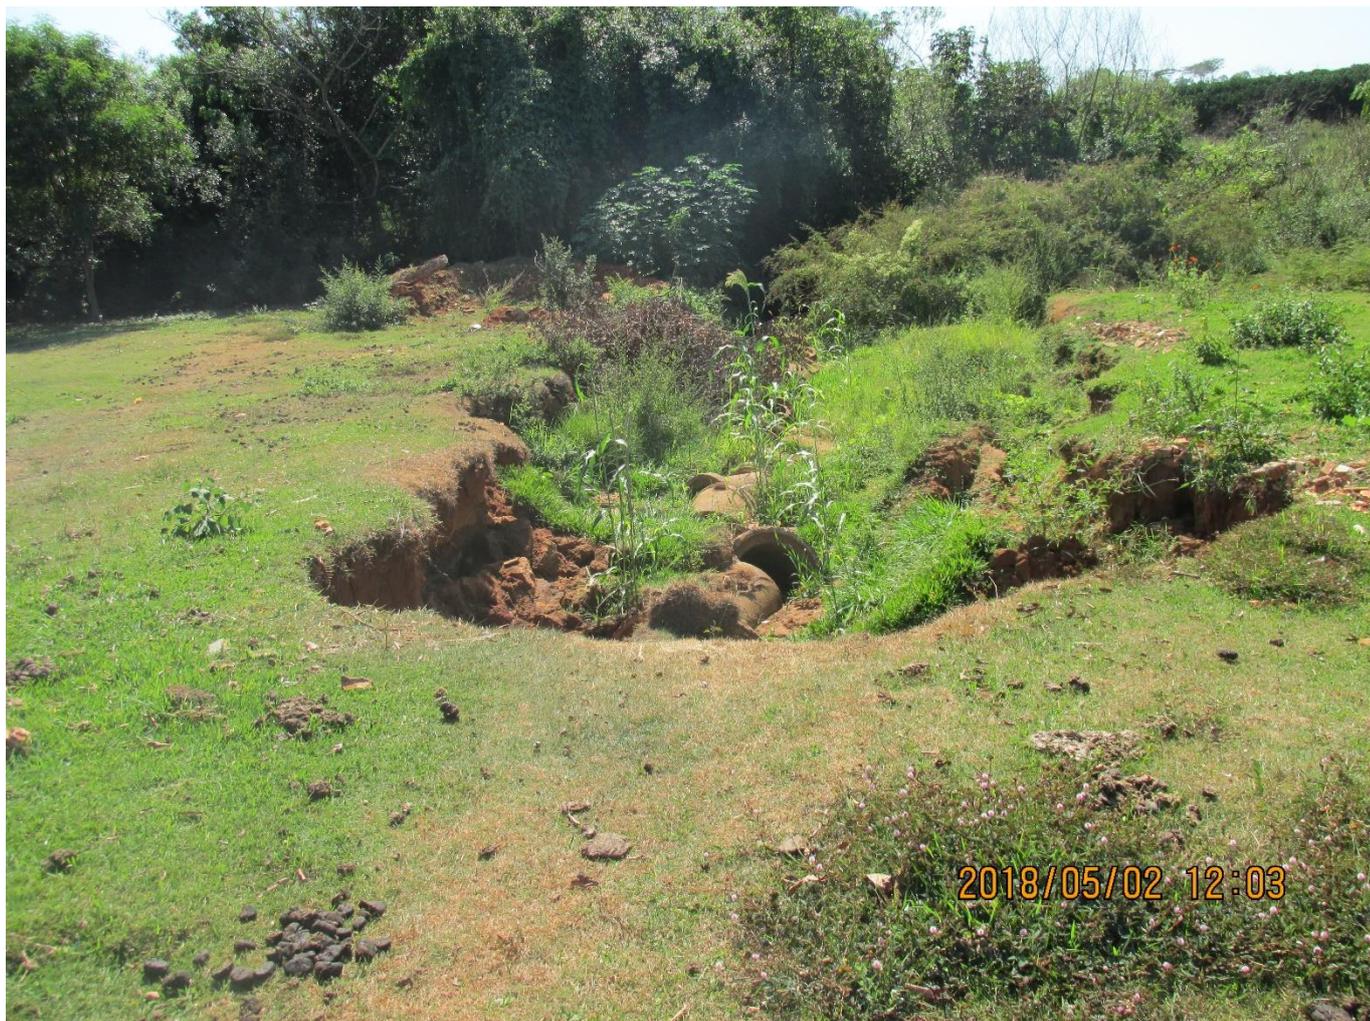
TRECHO 01

Vista do processo erosivo no final do prolongamento da Avenida Marcolino Antonio Rosa

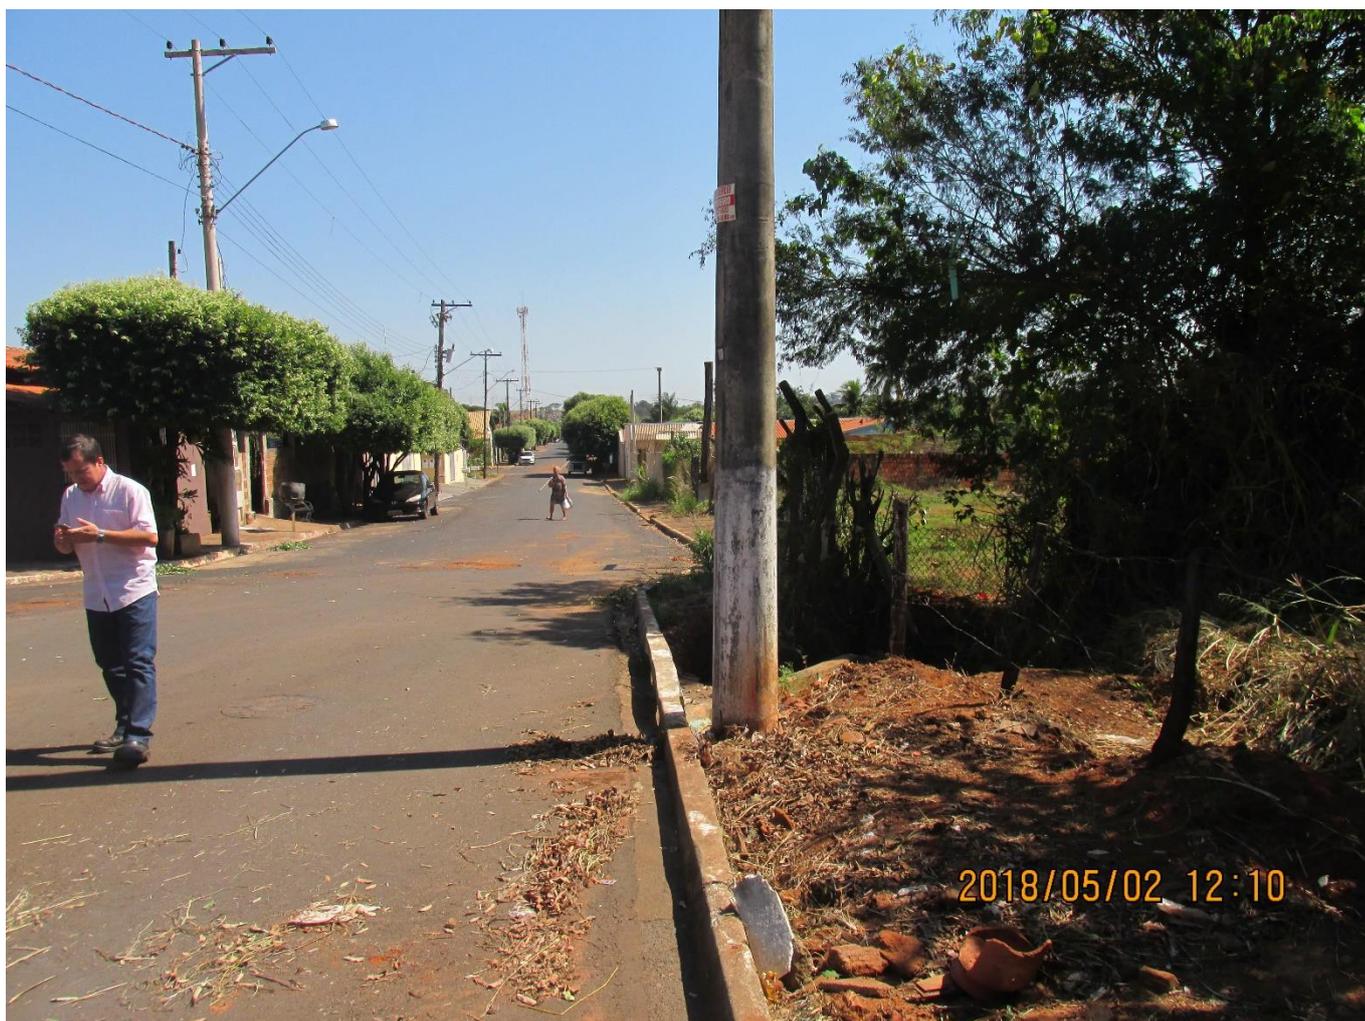
TRECHO 01

Ilustração do local onde será executada a **CAPTAÇÃO** Caixa de Aguas Pluviais

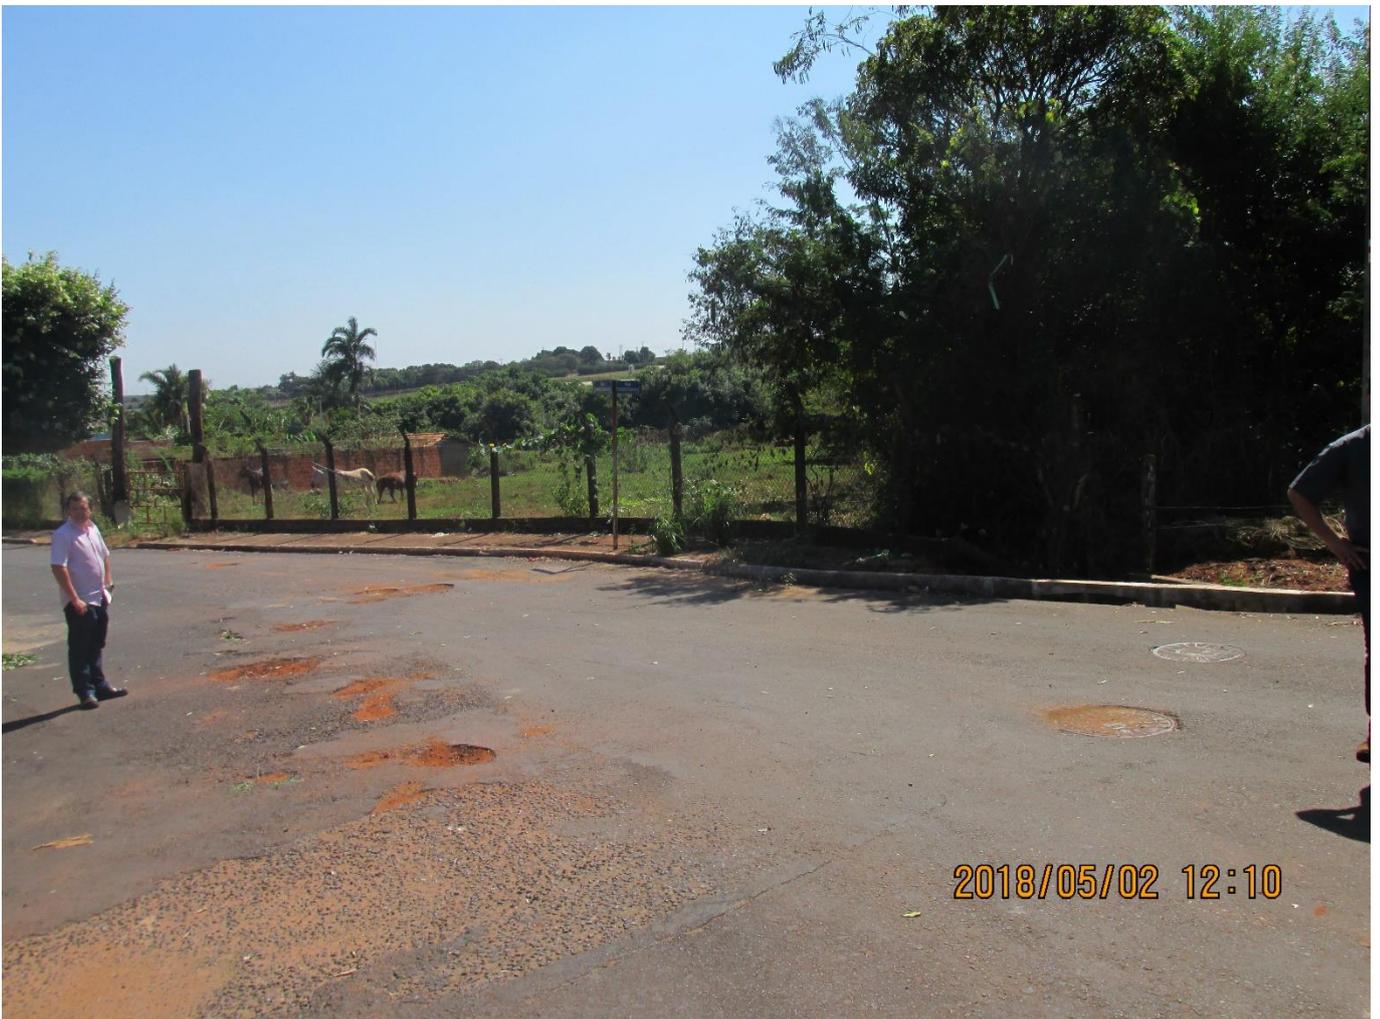
TRECHO 02

Vista geral do inicio do trecho 02 do Sistema de Galerias Pluviais

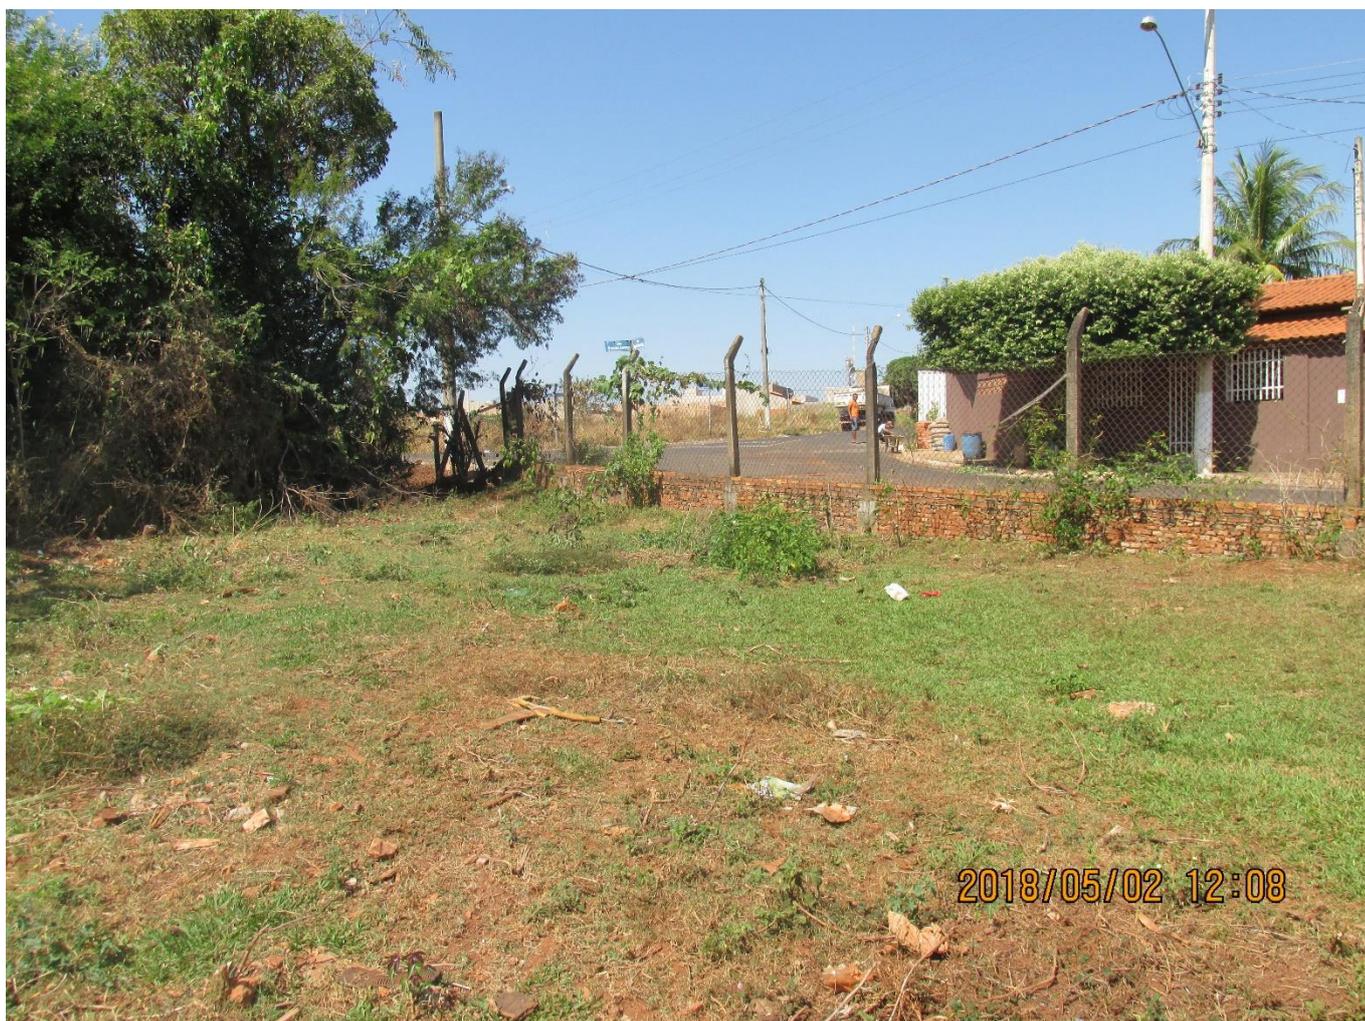
TRECHO 02

Vista geral da Área de contribuição que concorre para a formação de erosão

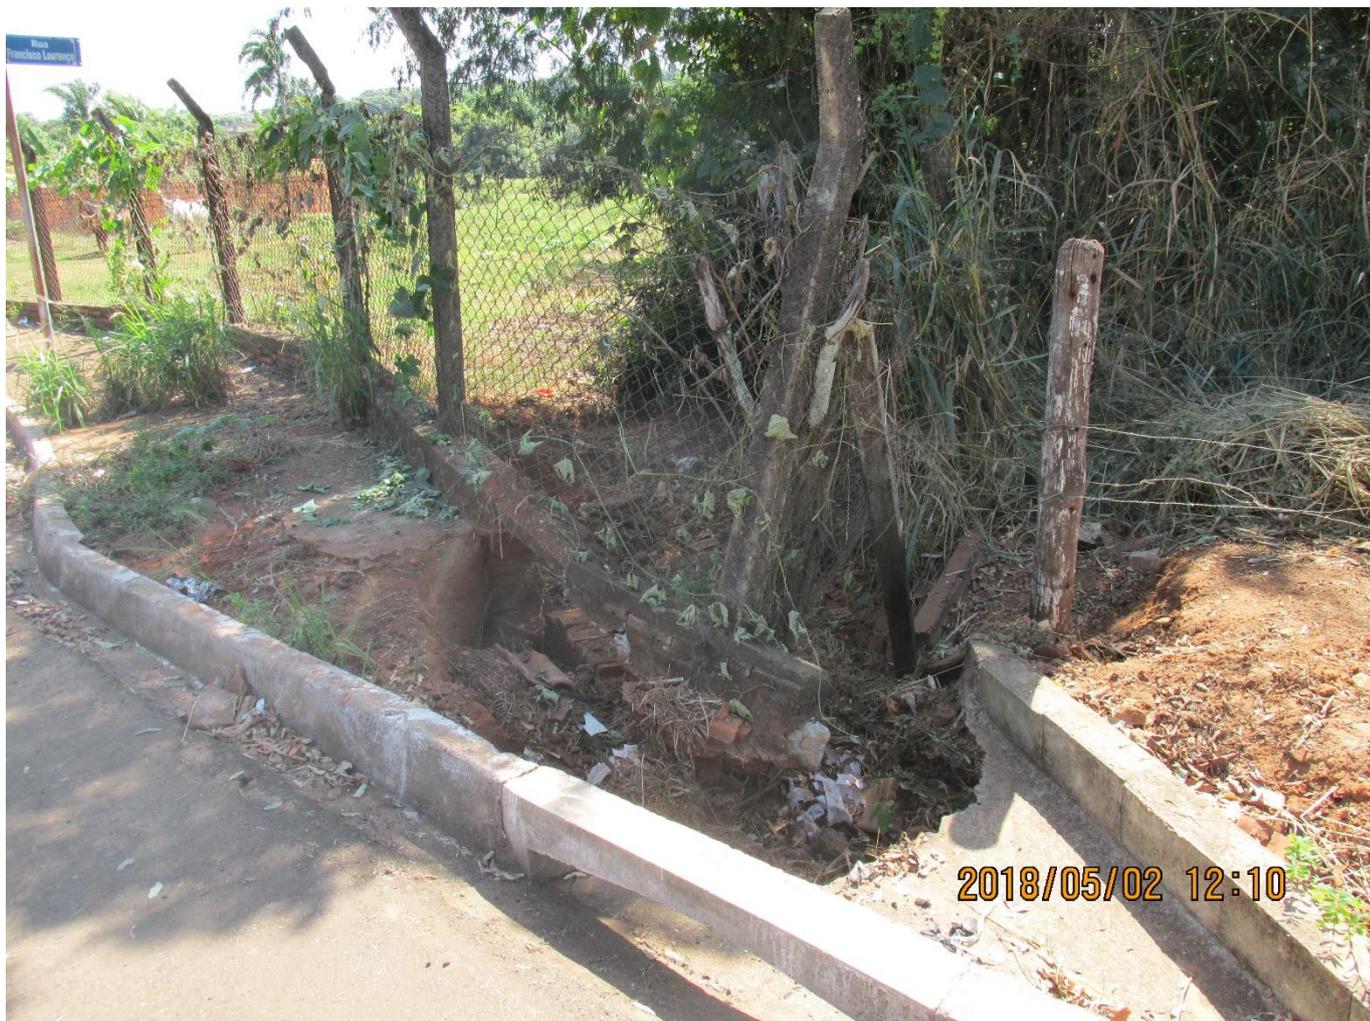
TRECHO 02

Processo erosivo localizado na confluência das Água Pluviais

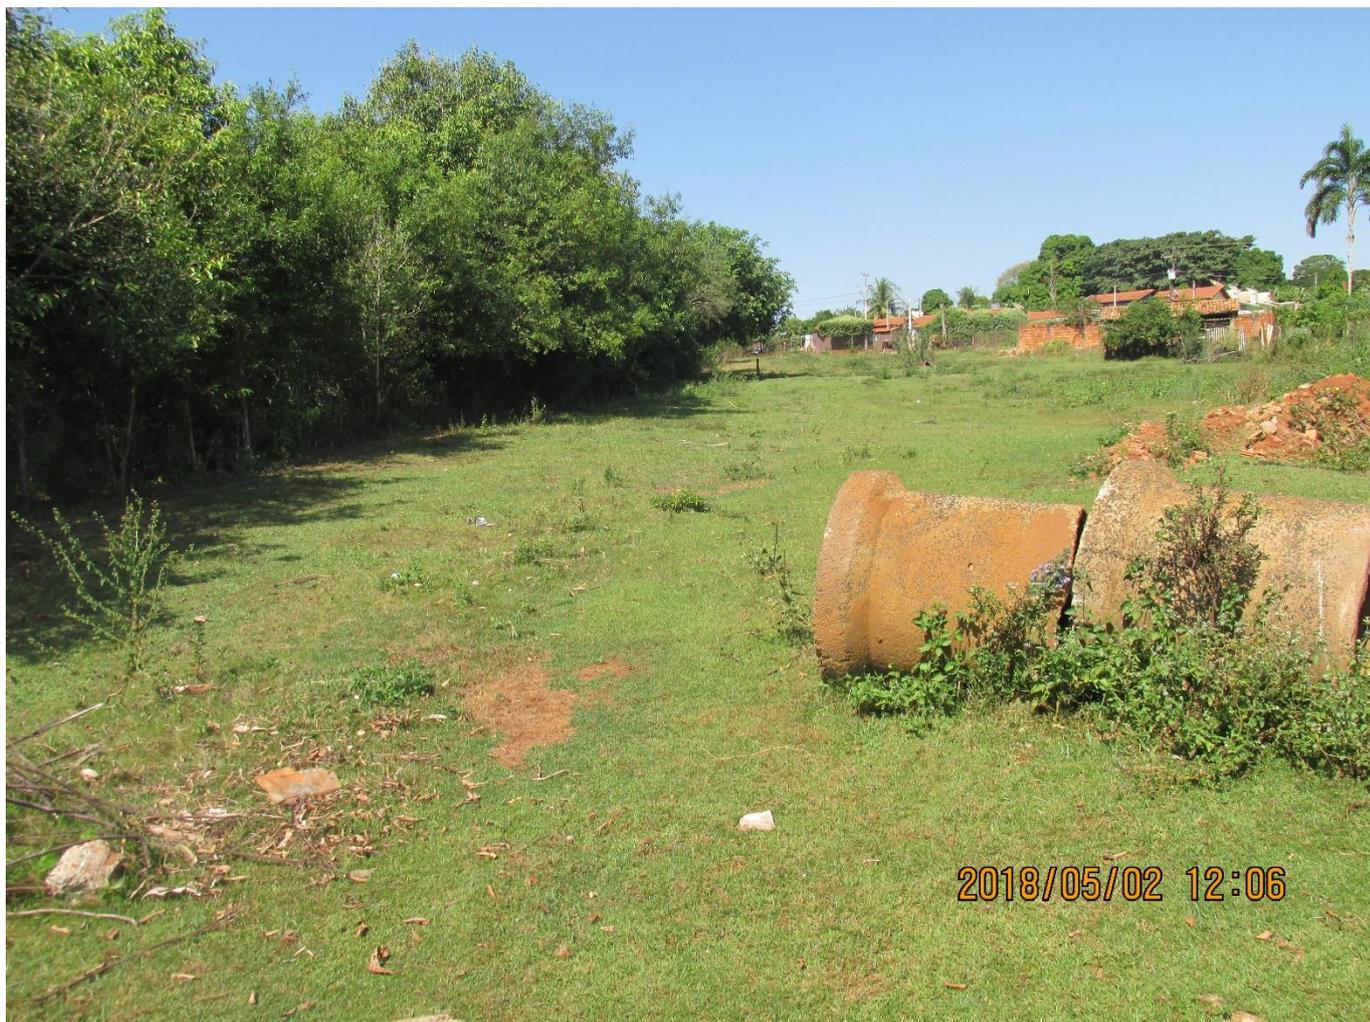
TRECHO 02

Vista Geral do local onde será implantada Rede de Drenagem Urbana / Caixa de Retardo

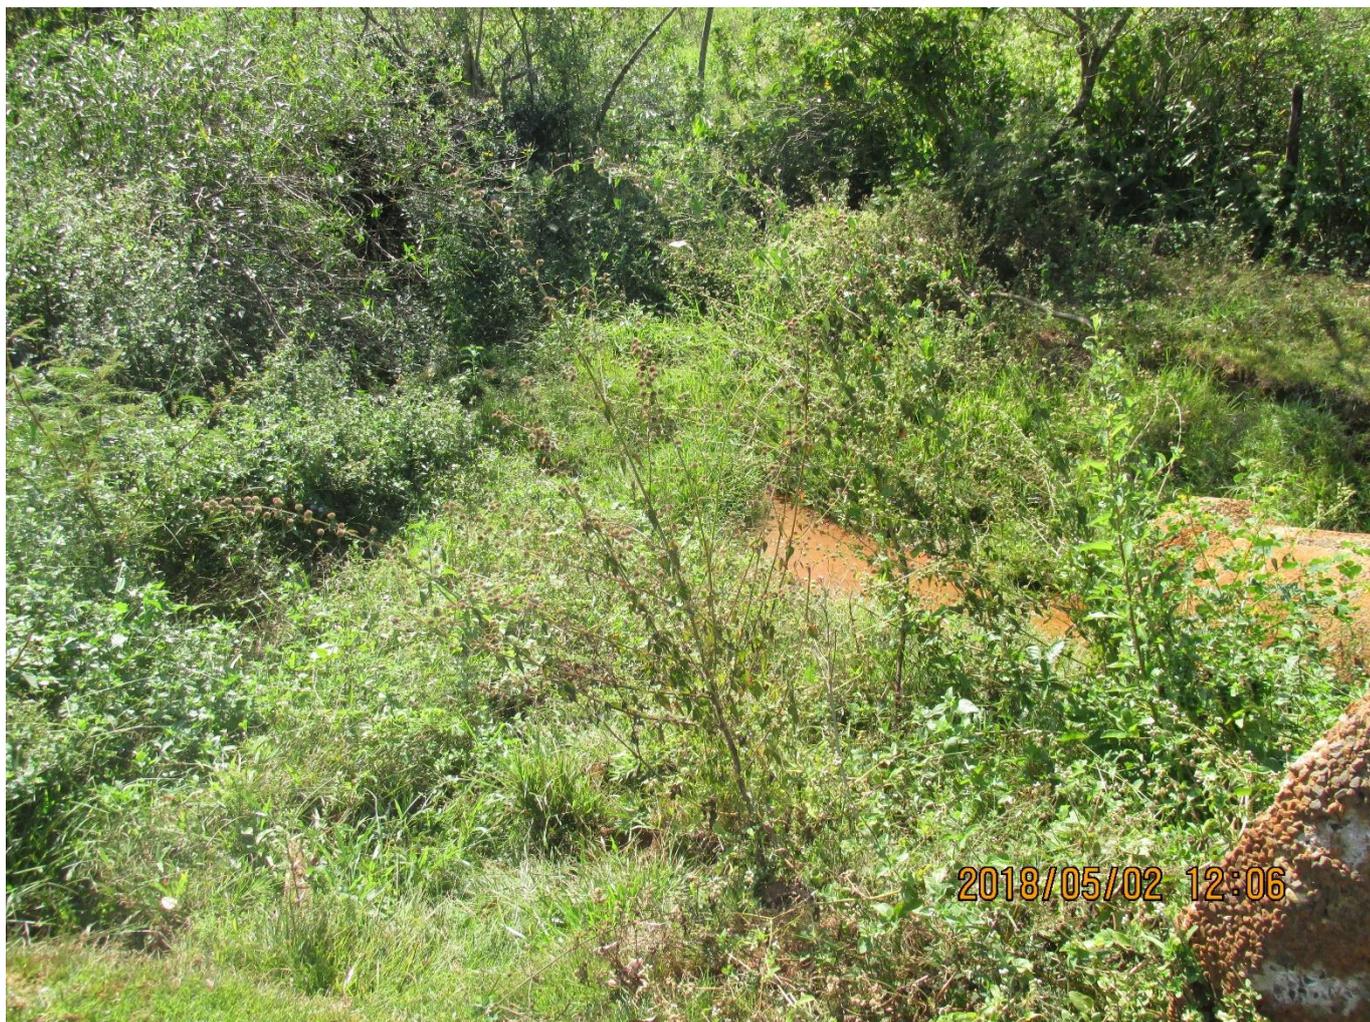
TRECHO 02

Erosão incidente próxima a APP – AREA DE PRESERVAÇÃO PERMANENTE –
CÓRREGO CABECEIRINHA.

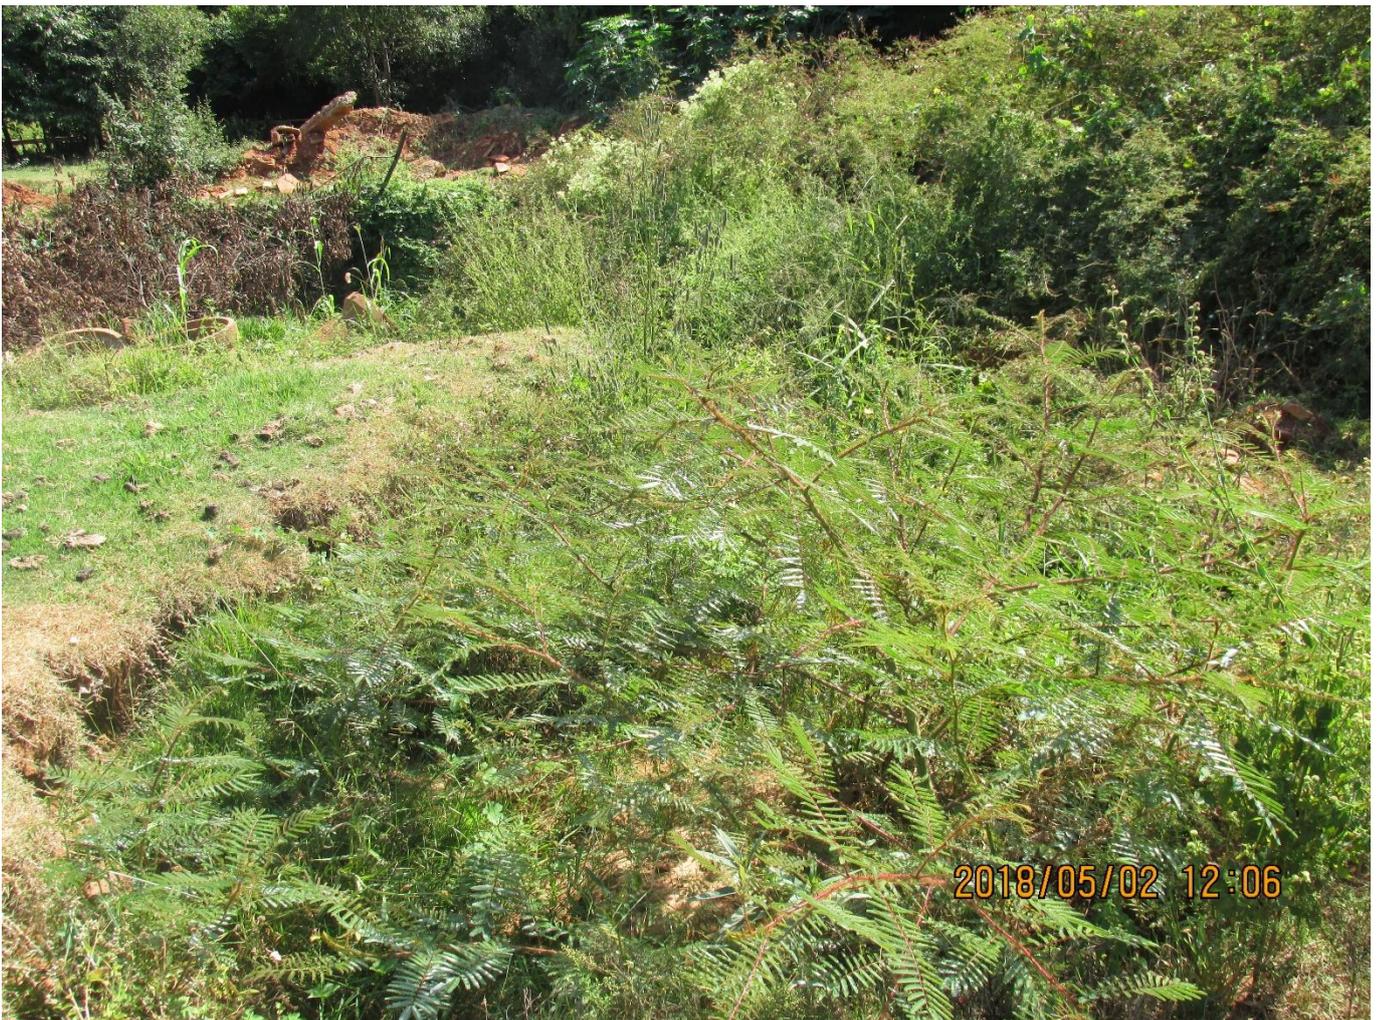
TRECHO 02 – TRECHO 01

Vista Geral das duas erosões próximas a APP – AREA DE PRESERVAÇÃO PERMANENTE – CÓRREGO CABECEIRINHA

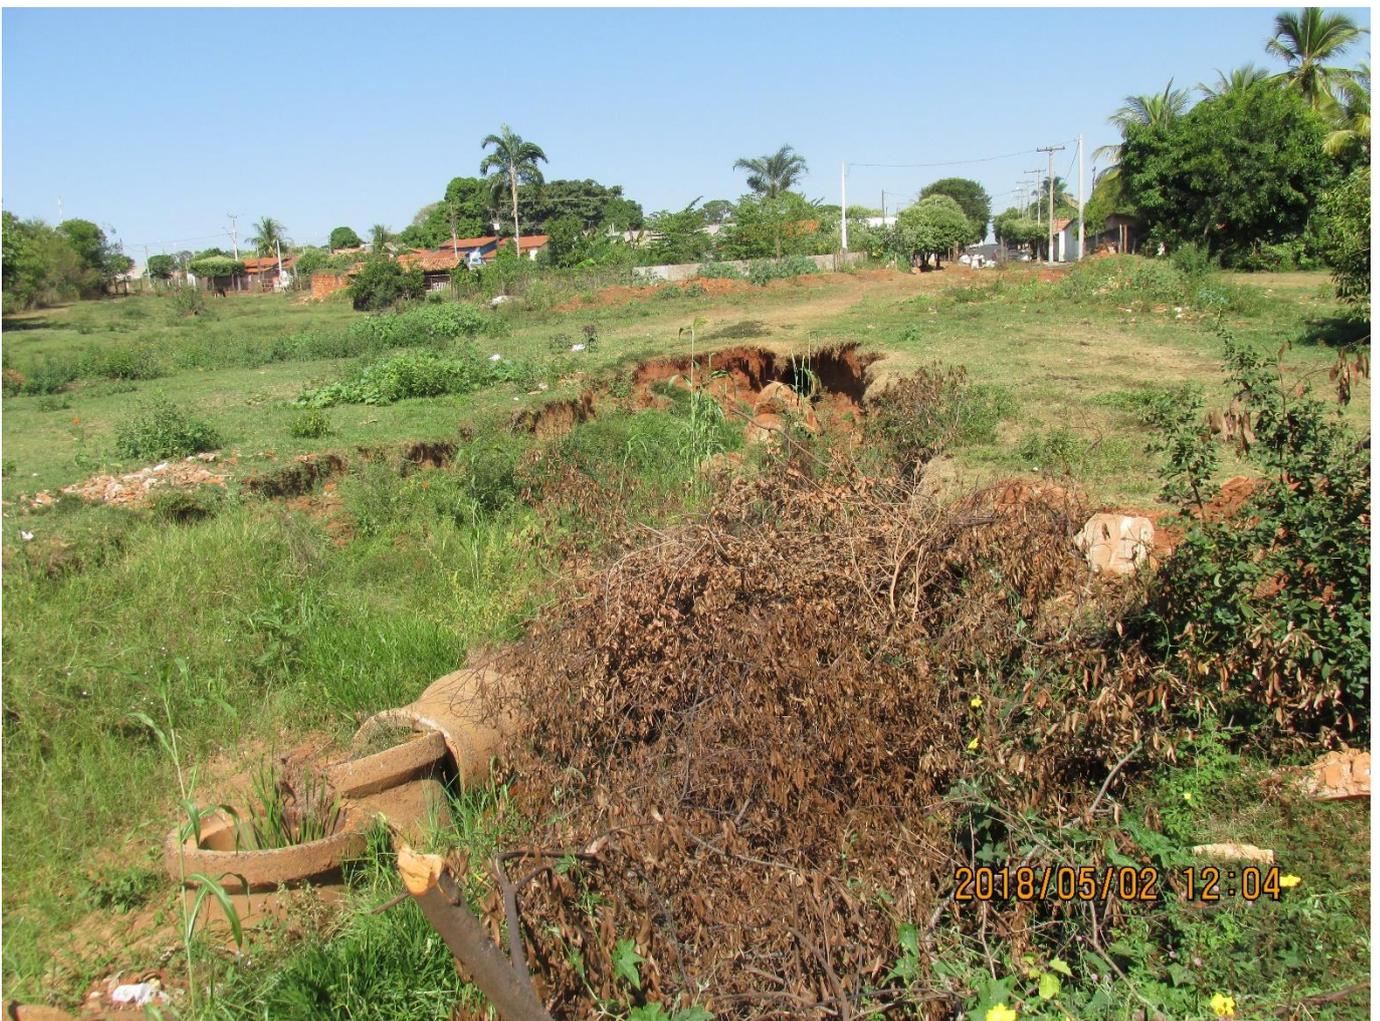
TRECHO 01

Erosão evidenciada próxima a APP – AREA DE PRESERVAÇÃO PERMANENTE – CÓRREGO CABECEIRINHA, evoluindo no sentido da Avenida Marcolino Antonio Rosa.
